**EDİRNE İLİ, UZUNKÖPRÜ İLÇESİ,  
MURADIYE CAMİİ MAHALLESİ  
34 PAFTA, 97 ADA, 6 PARSELDE  
YER ALAN KONUTTA (PAPAZ EVİ)**

**22.11.2018 TARİHİNDE YAPILAN RASPAYA AİT RAPOR**

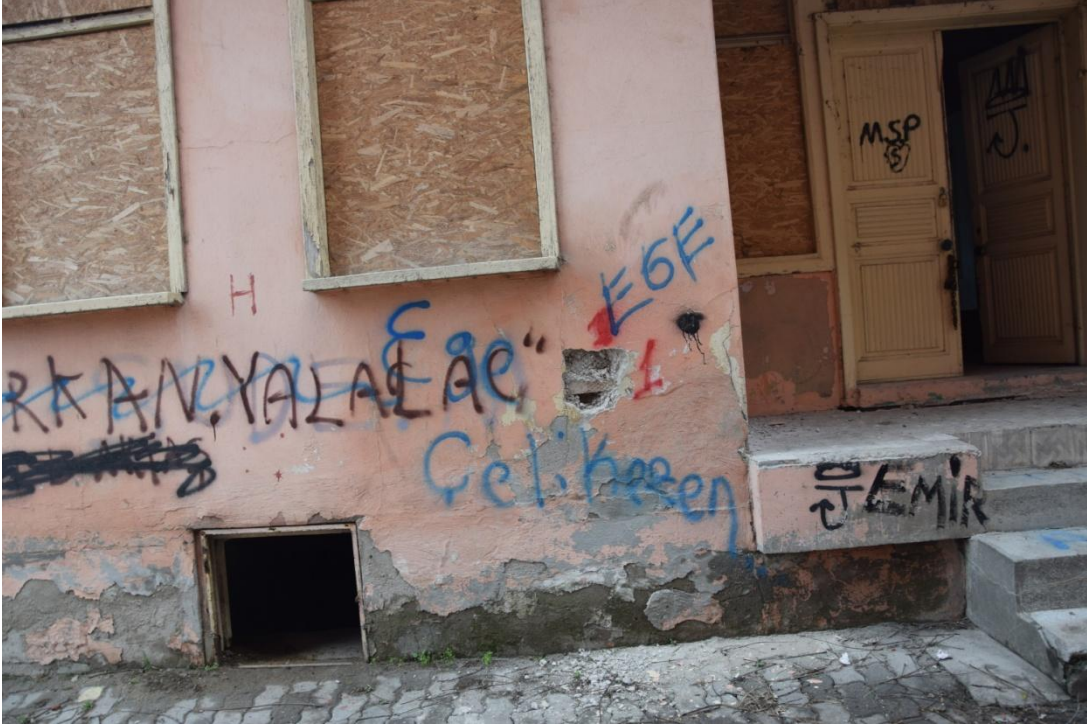
Fotoğraf 1

1 numaralı raspa yapının ön cephesinde üst kat penceresinin altında yapılmıştır. (Çizim 1, F.1) Yaklaşık 25x25 cm ölçüsünde bir raspadır. Bu raspa ahşap kaplama arayışıyla yapılmıştır. Öncelikle çimento sıva izine rastlanmıştır. Çimento sıvanın altında metal file ortaya çıkmıştır. Daha sonra yapıya ait ahşap karkas ve dolgu malzemesine ulaşılmıştır.(F.2)

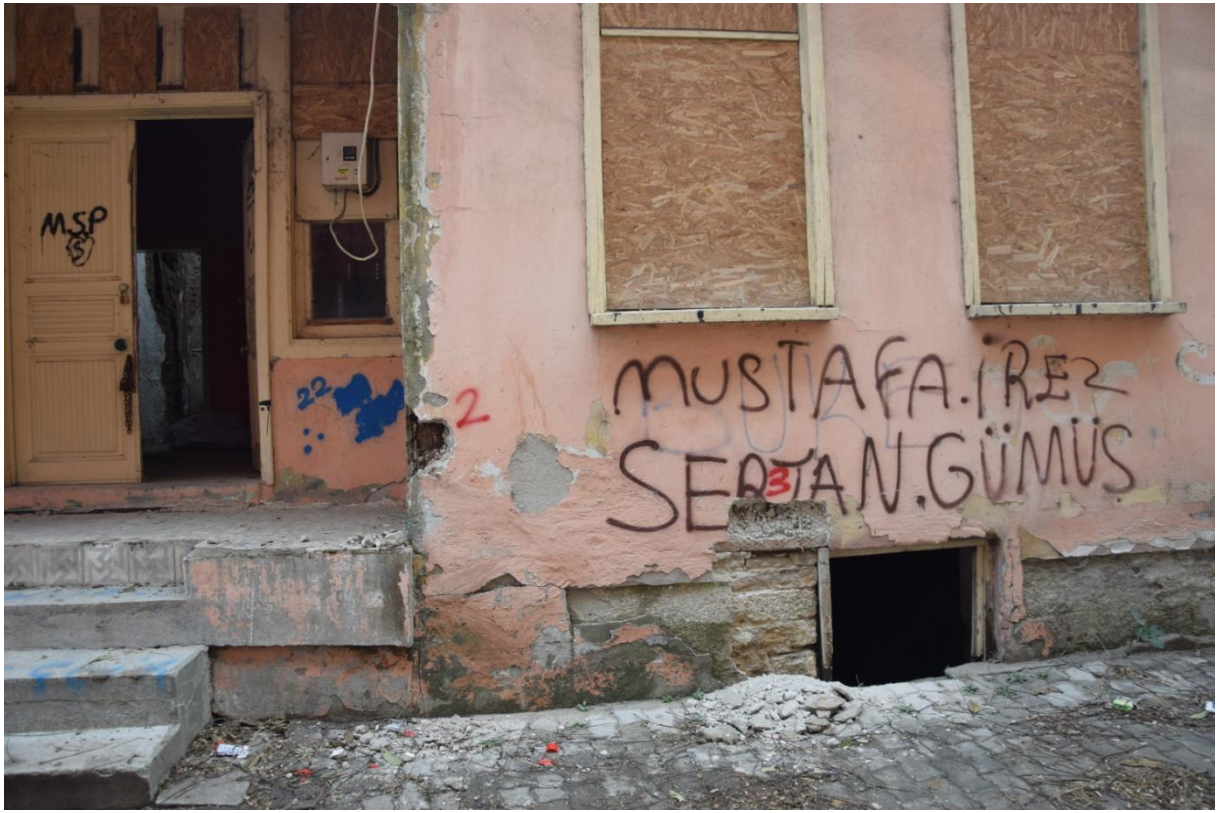
Fotoğraf 3

2 numaralı raspa yapının ön cephesinde girişin sağında bulunmaktadır.(Çizim 1,F.3) Yaklaşık 20x20 cm ölçüsünde bir raspadır. Öncelikle çimento sıvaya ve metal fileye rastlanmıştır. Daha sonra yapının ahşap dikmesi ortaya çıkmıştır. Ahşap dikmenin üzerinde çiviler bulunmaktadır. Bu raspa ahşap kaplama arayışıyla yapılmıştır. Ahşap kaplama bulunamamıştır. (F.4)

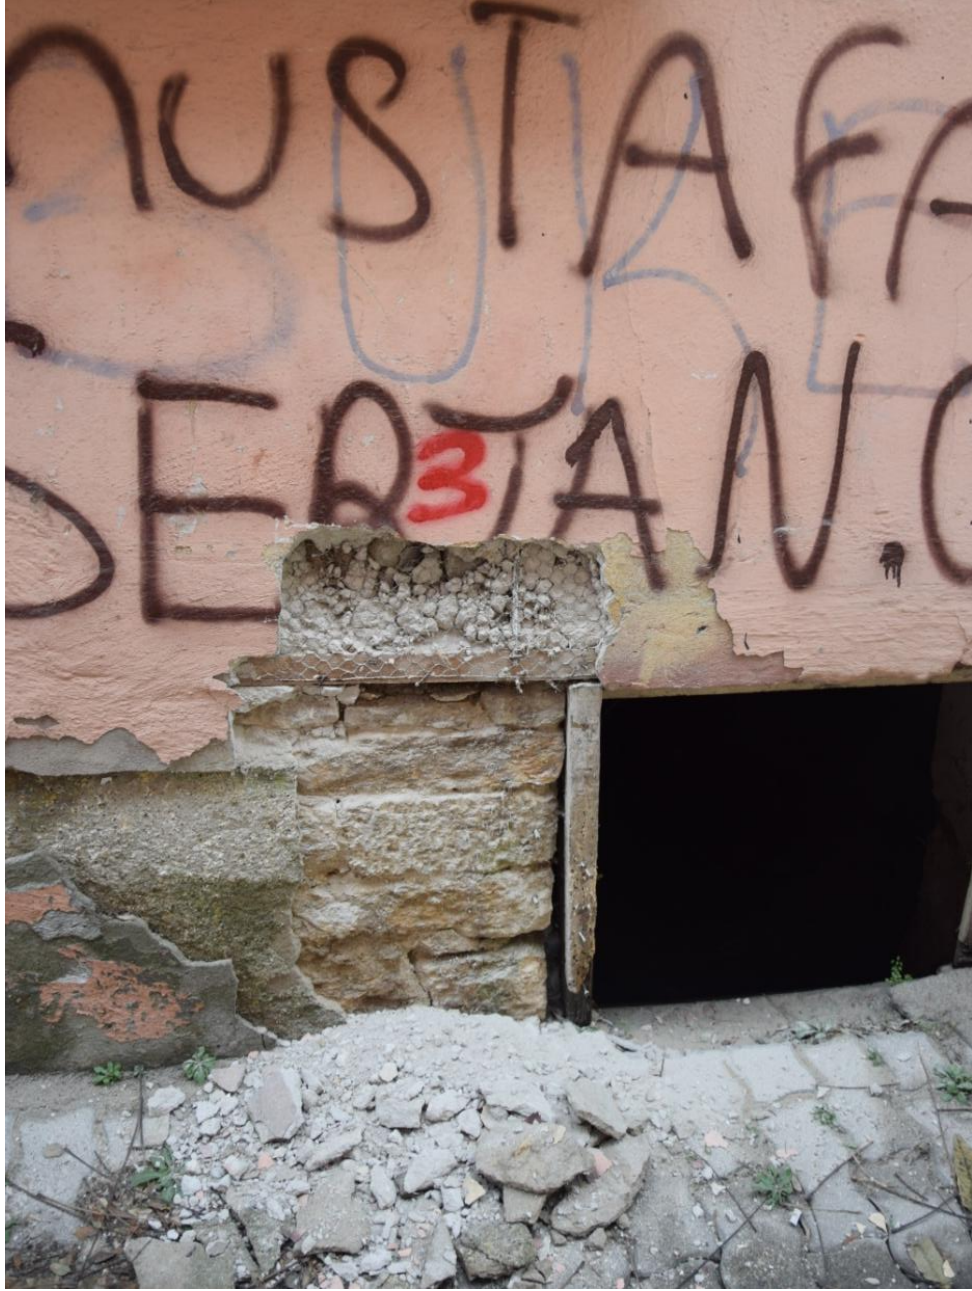
Fotoğraf 5

3 numaralı raspa yapının ön cephesinde girişin sağında bulunmaktadır.(Çizim 1,F.5) Yaklaşık 40x80 cm ölçüsünde bir raspadır. Kat izinin yukarısında çimento sıva ve metal file ile kapatılmış kısımda ahşap strüktür ve dolguya rastlanılmıştır. Bodrum katta ise moloz taş duvara ulaşılmıştır. Bu nedenle restitüsyon çalışmasında cephede taş doku gösterilmiştir. Bu raspa sonucu, taş doku yapıdan gelen izlerle desteklenmiştir. (F.5)

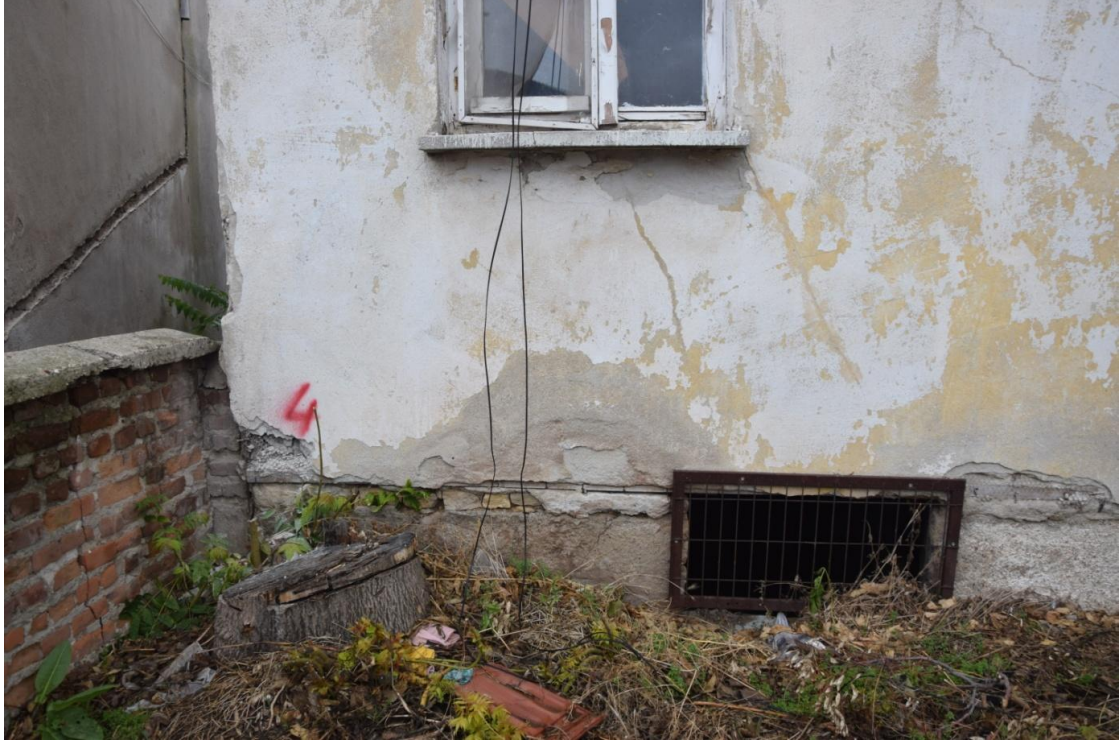
Fotoğraf 6

4 numaralı raspa yapının sol yan cephesinde bulunmaktadır.(Çizim 2, F.6) Yaklaşık 30x20 cm ölçüsünde bir raspadır. Kat izinin yukarısında çimento sıva ve metal file ile kapatılmış kısımda ahşap strüktür ve dolguya rastlanılmıştır. Bodrum katta ise moloz taş duvar gözükmemektedir. (F.7)

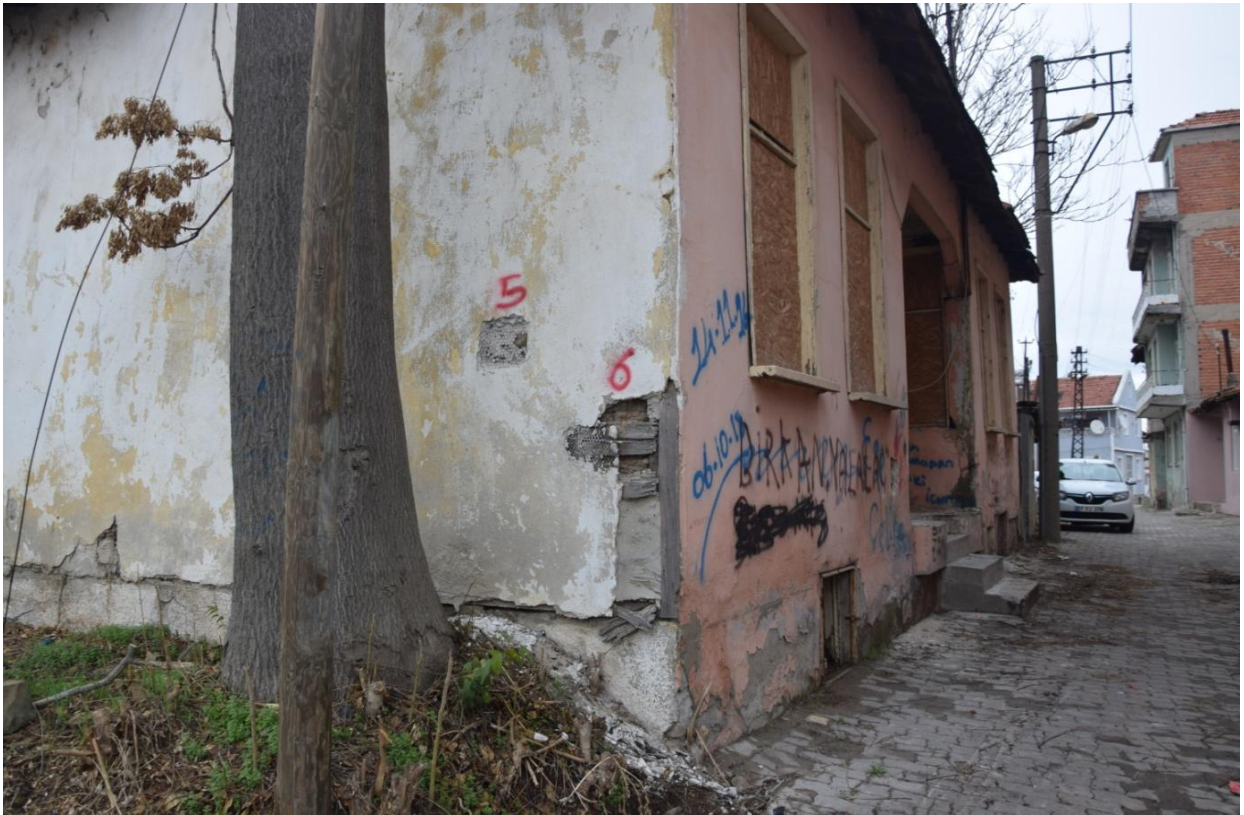
Fotoğraf 8

5 numaralı raspa yapının sol yan cephesinde bulunmaktadır.(Çizim 2, F.8) Yaklaşık 25x20 cm ölçüsünde bir raspadır. Kat izinin yukarısında çimento sıva ve metal file ile kapatılmış kısımda ahşap karkas arası dolguya rastlanılmıştır. (F.9) Bu raspa pencere izine rastlamak amacıyla açılmıştır. Ancak herhangi bir ize ulaşılammıştır.

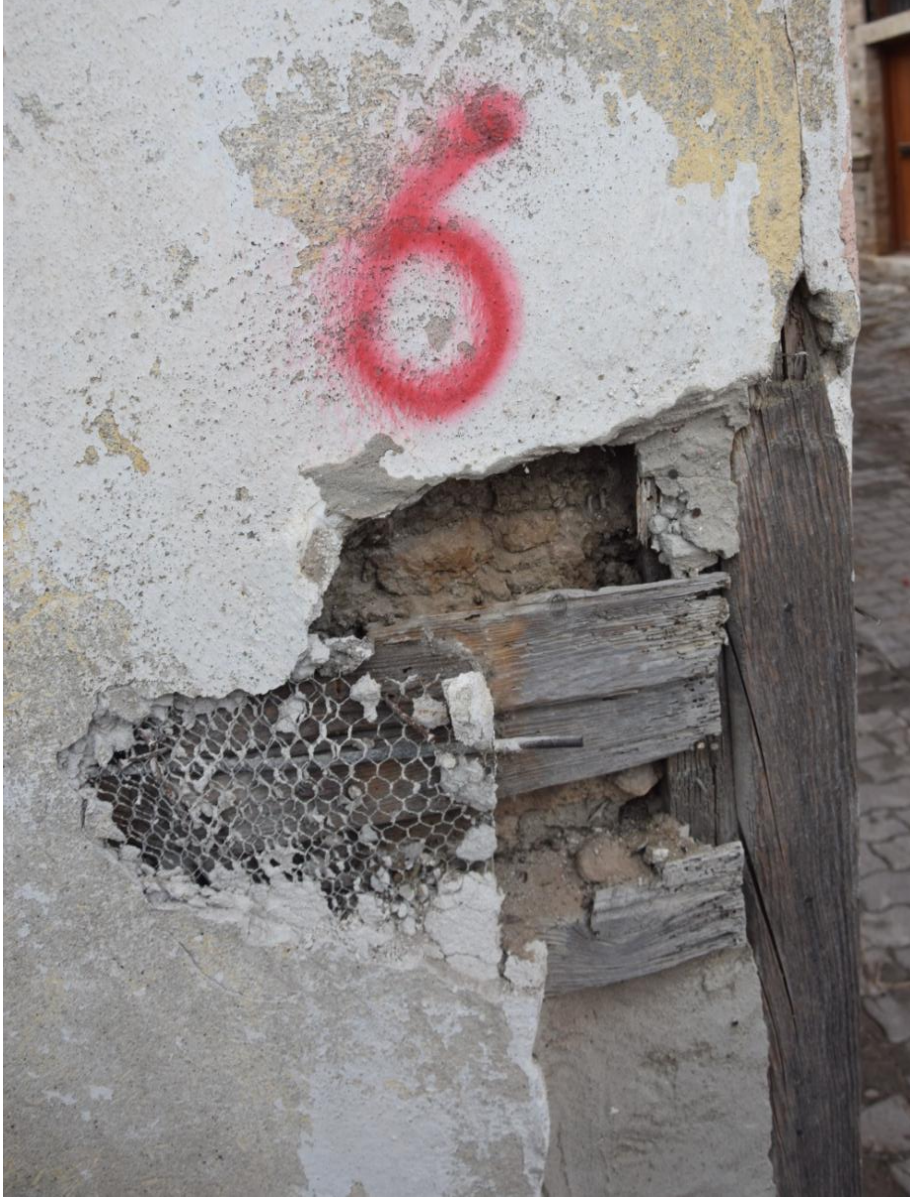
Fotoğraf 10

6 numaralı raspa yapının sol yan cephesinde bulunmaktadır.(Çizim 2, F.8) Yaklaşık 40x40 cm ölçüsünde bir raspadır. Kat izinin yukarısında çimento sıva ve metal file ile kapatılmış kısımda ahşap karkas arası dolguya rastlanılmıştır. Bu raspa ahşap kaplamaya ulaşmak amacıyla yapılmıştır. Kat izinden yukarıda üç parça kaplama bulunmuştur. (F.10) Bu kaplamalar girişte pencere üstünde bulunan kaplamaların detayıyla benzerdir. Restitüsyon çalışmasında cephede gösterilen ahşap kaplamalar bu detayda belirlenmiştir.

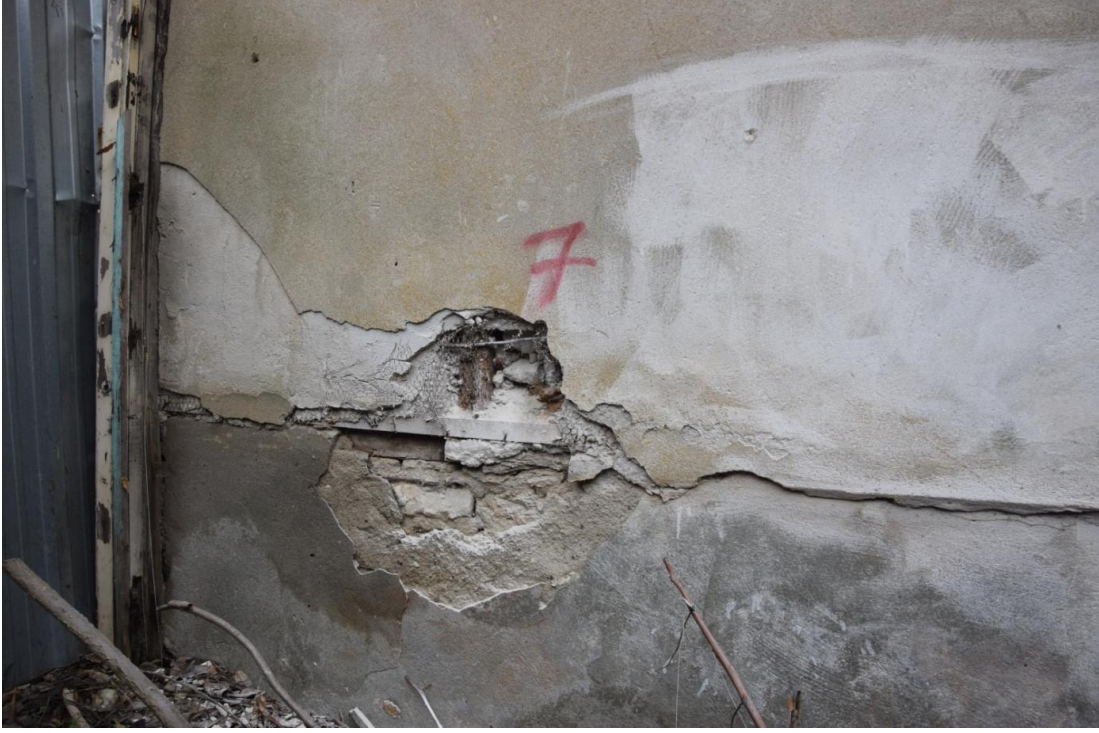
Fotoğraf 11

7 numaralı raspa yapının sağ yan cephesinde bulunmaktadır.(Çizim 3, F.11) Yaklaşık 30x20 cm ölçüsünde bir raspadır. Kat izinin yukarısında çimento sıva ve metal file ile kapatılmış kısımda ahşap karkas ve dolguya rastlanılmıştır. Bu raspa ahşap kaplamaya ulaşmak amacıyla yapılmıştır. Ahşap kaplama yoktur.(F.12)

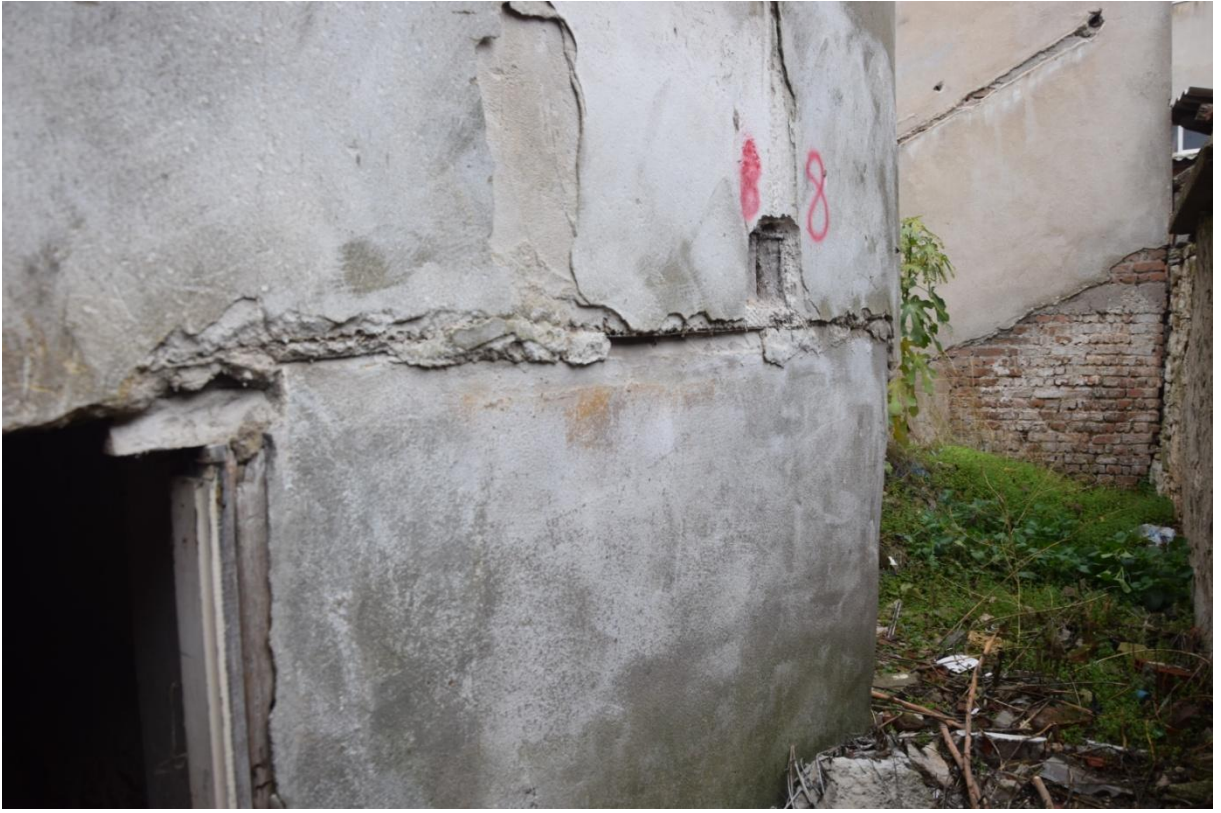
Fotoğraf 13

8 numaralı raspa yapının sağı yan cephesinde bulunmaktadır.(Çizim 3, F.13) Yaklaşık 30x25 cm ölçüsünde bir raspadır. Kat izinin yukarısında çimento sıva ve metal file ile kapatılmış kısımda ahşap karkas ve dolguya rastlanılmıştır. Bu raspa ahşap kaplamaya ulaşmak amacıyla yapılmıştır. Ahşap kaplama yoktur. Ancak ahşap karkas üzerinde bolca çivi mevcuttur.(F.14)

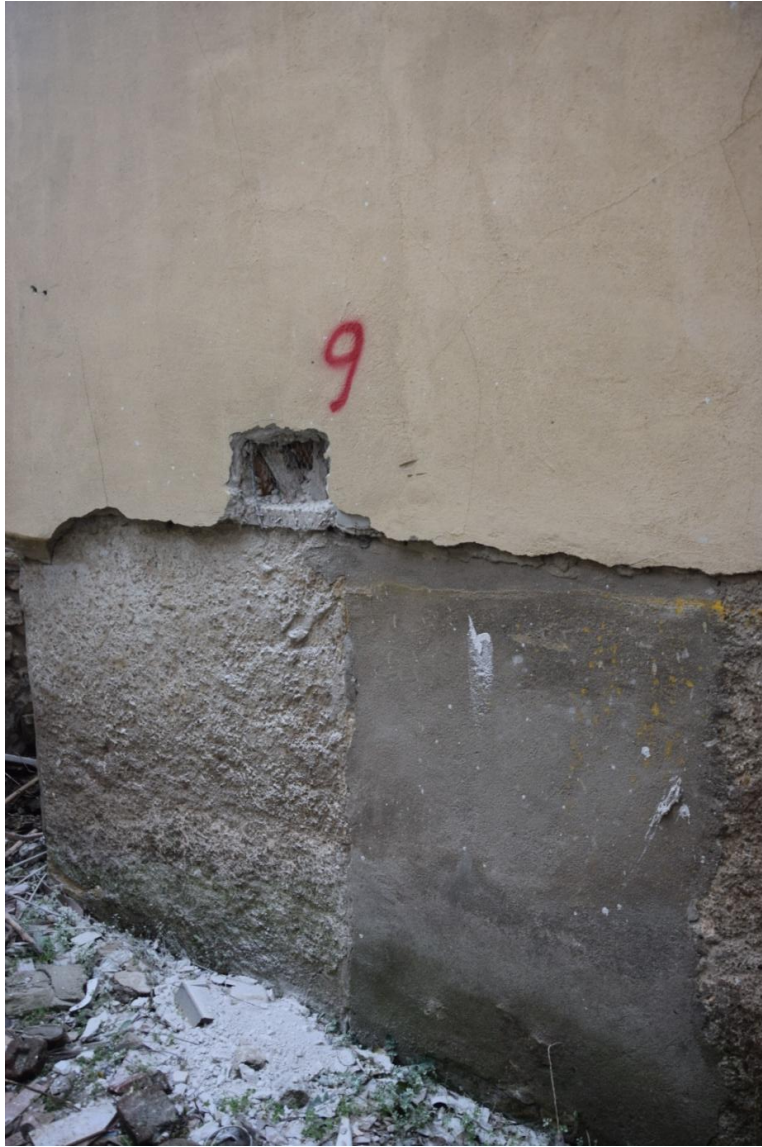
Fotoğraf 15

9 numaralı raspa yapının arka cephesinde bulunmaktadır.(Çizim 4, F.15) Yaklaşık 30x20 cm ölçüsünde bir raspadır. Kat izinin yukarısında çimento sıva ve metal file ile kapatılmış kısımda ahşap karkas ve dolguya rastlanılmıştır. Bu raspa ahşap kaplamaya ulaşmak amacıyla yapılmıştır. Ahşap kaplama yoktur. Ancak ahşap karkas üzerinde bolca çivi mevcuttur.(F.16)

Ayrıca fotoğraf 15'te farklı bir sıva ile sıvanmış pencere boşluğu gözükmemektedir. Bu kısım içerde tuğla ile kapatılmış ve tuğla üzerine sıva yapılmamıştır. Bu nedenle pencereye ulaşmak için raspa yapılmasına gerek görülmemiştir.(F.15)

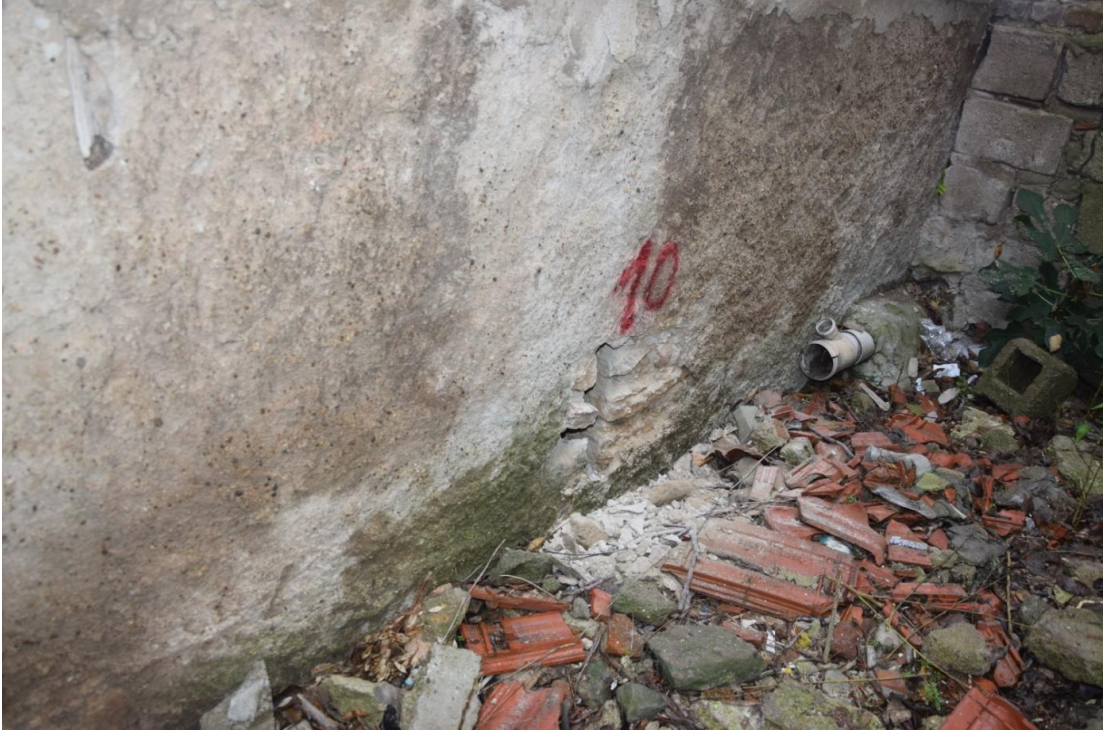
Fotoğraf 17

10 numaralı raspa yapının arka cephesinde bulunmaktadır.(Çizim 4, F.17) Yaklaşık 40x35 cm ölçüsünde bir raspadır.Bu raspa pencere izine ulaşmak amacıyla yapılmıştır. Esasen yapının iç duvarında burası moloz taş ile doldurulmuş ve pencereye ait iz gözükmektedir. Dış duvarda yapılan 10 numaralı raspada da pencere boşluğunun izine ulaşılmıştır.(F.18) Aynı zamanda restitüsyon ve restorasyon çalışmalarında cephenin bodrum katında verilen taş dokuya bu raspa sonucunda da ulaşılmıştır.

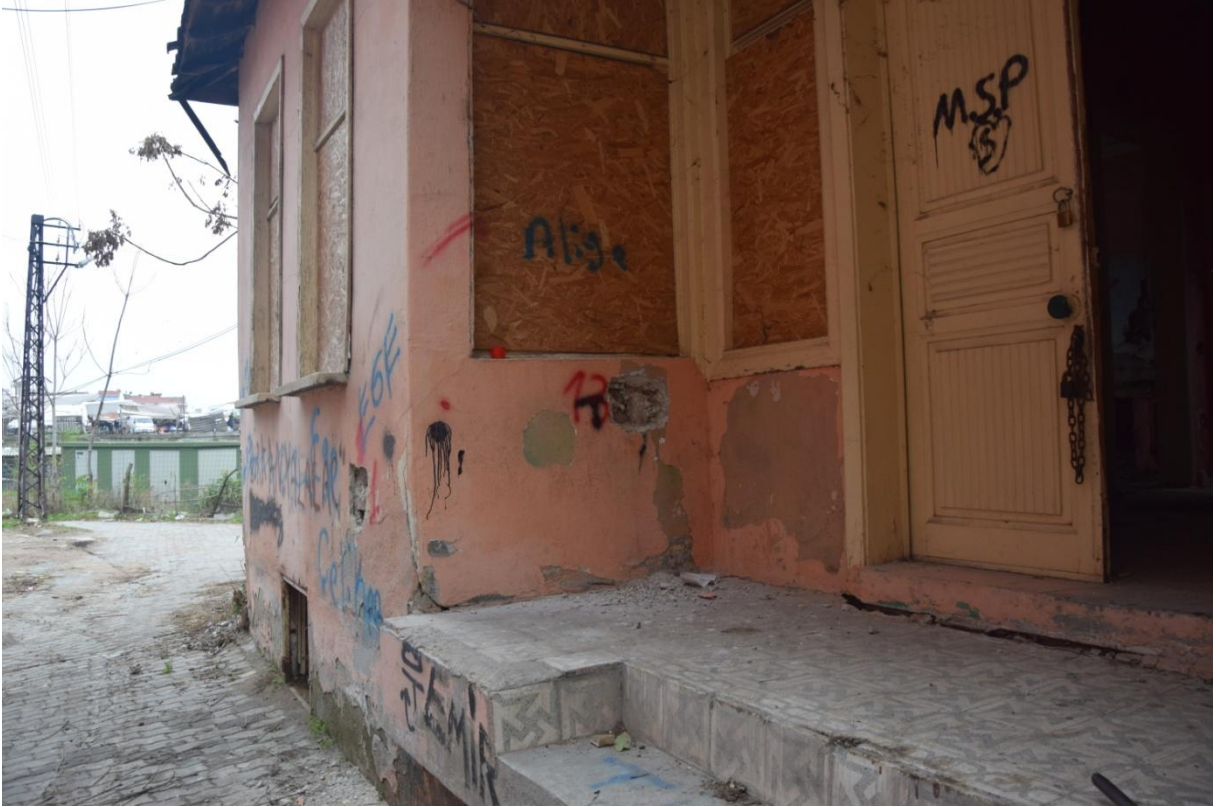
Fotoğraf 22

Giriş holünün solunda yer alan pencerenin altında yapılan raspa ahşap kaplama izine ulaşmak amacıyla yapılmıştır. (Çizim 6, F.22) Yaklaşık 25x20 cm ölçüsünde bir raspadır. 13 numaralı raspada çimento sıva kaldırılınca metal file ve ahşap karkas ile dolguya rastlanmıştır. Ahşap kaplamaya ulaşılammıştır. (F.23)

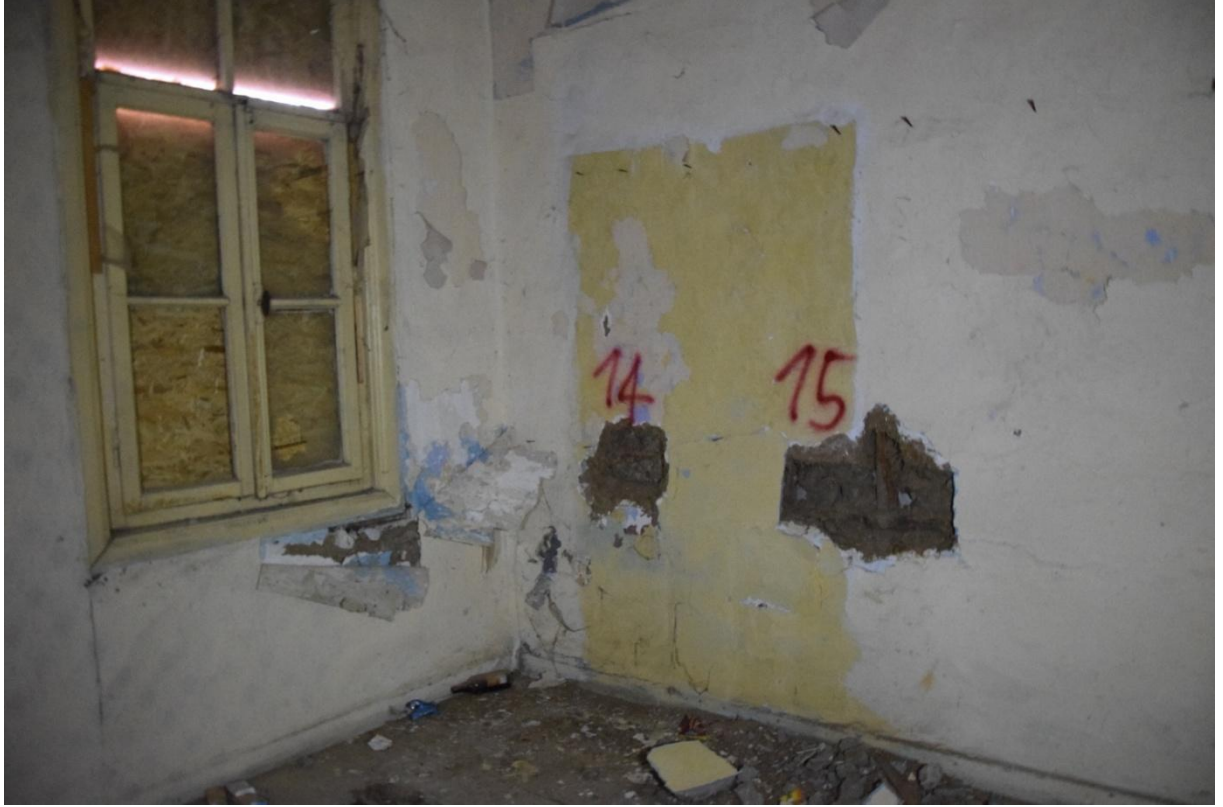
Fotoğraf 24

Oda Z03'te yapılan 14 ve 15 numaralı raspalar pencere izine ulaşmak amacıyla açılmıştır. (Çizim 7, F.24) Açılan raspalarda önce kerpiç sıvaya ulaşılmıştır. Kerpiç sıvanın oluşu burada herhangi bir müdahalenin yapılmadığını işaret etmiştir. Yinede kerpiç sıva kısmen kaldırılmıştır. 14 numaralı raspada karkas arasındaki kerpiç dolguya ulaşılmıştır. Yaklaşık 30x30 cm ölçüsünde bir raspadır. (F.25) 15 numaralı raspada ahşap karkas ve arasındaki kerpiç dolguya ulaşılmıştır. Yaklaşık 50x30 cm ölçüsünde bir raspadır. (F.26) Bu iki raspa sonucunda da herhangi bir pencere izine rastlanılmamıştır.

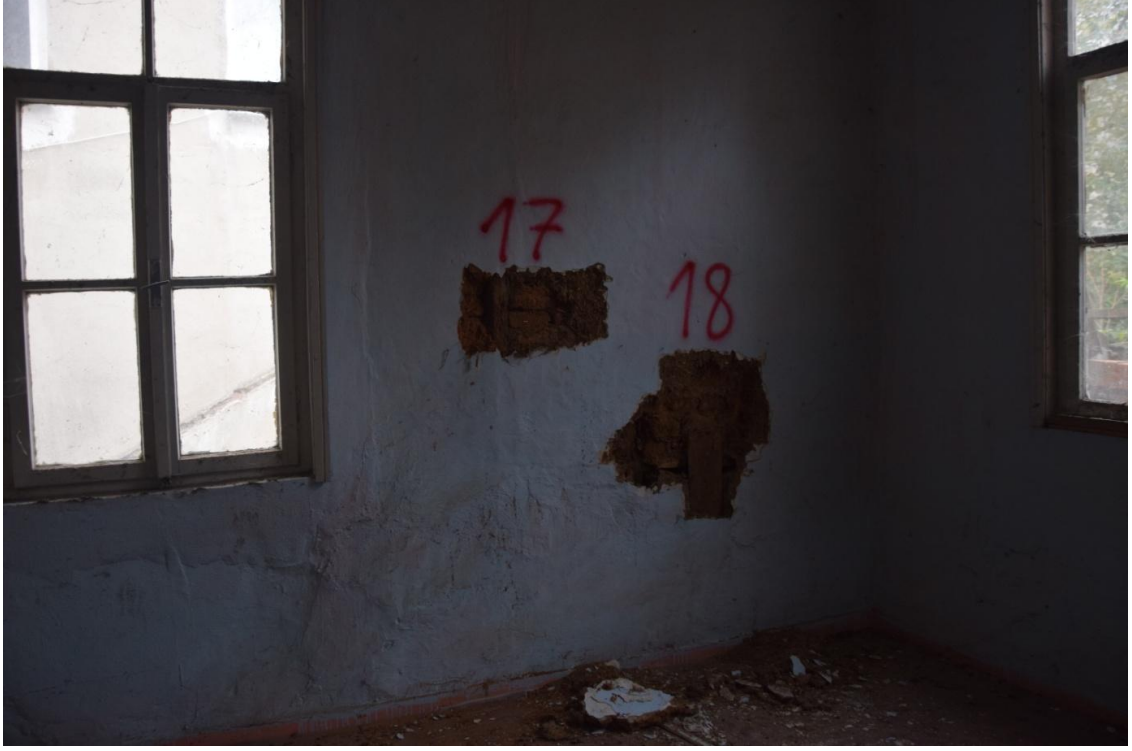
Fotoğraf 29

Oda Z06'da yapılan 17 ve 18 numaralı raspalar pencere izine ulařmak amacıyla a ılmıştır. ( izim 8, F.29) 17 numaralı raspada  ncelikle kerp   siva ortaya  ıkmıřtır. Kerp   sıvanın altında ahřap karkas ve tuğla dolguya ulařılmıştır. Yaklařık 55x30 cm  l  s nde bir raspadır. (F.30) 18 numaralı raspada ise yine kerp   siva ve ahřap karkas arası kerp   dolguya rastlanmıřtır. Yaklařık 60x60 cm  l  s nde bir raspadır. (F.31) Raspalarda kerp   sıvanın  ıkması burada sonradan yapılan bir kapatma olmadıėına dair iřarettir.

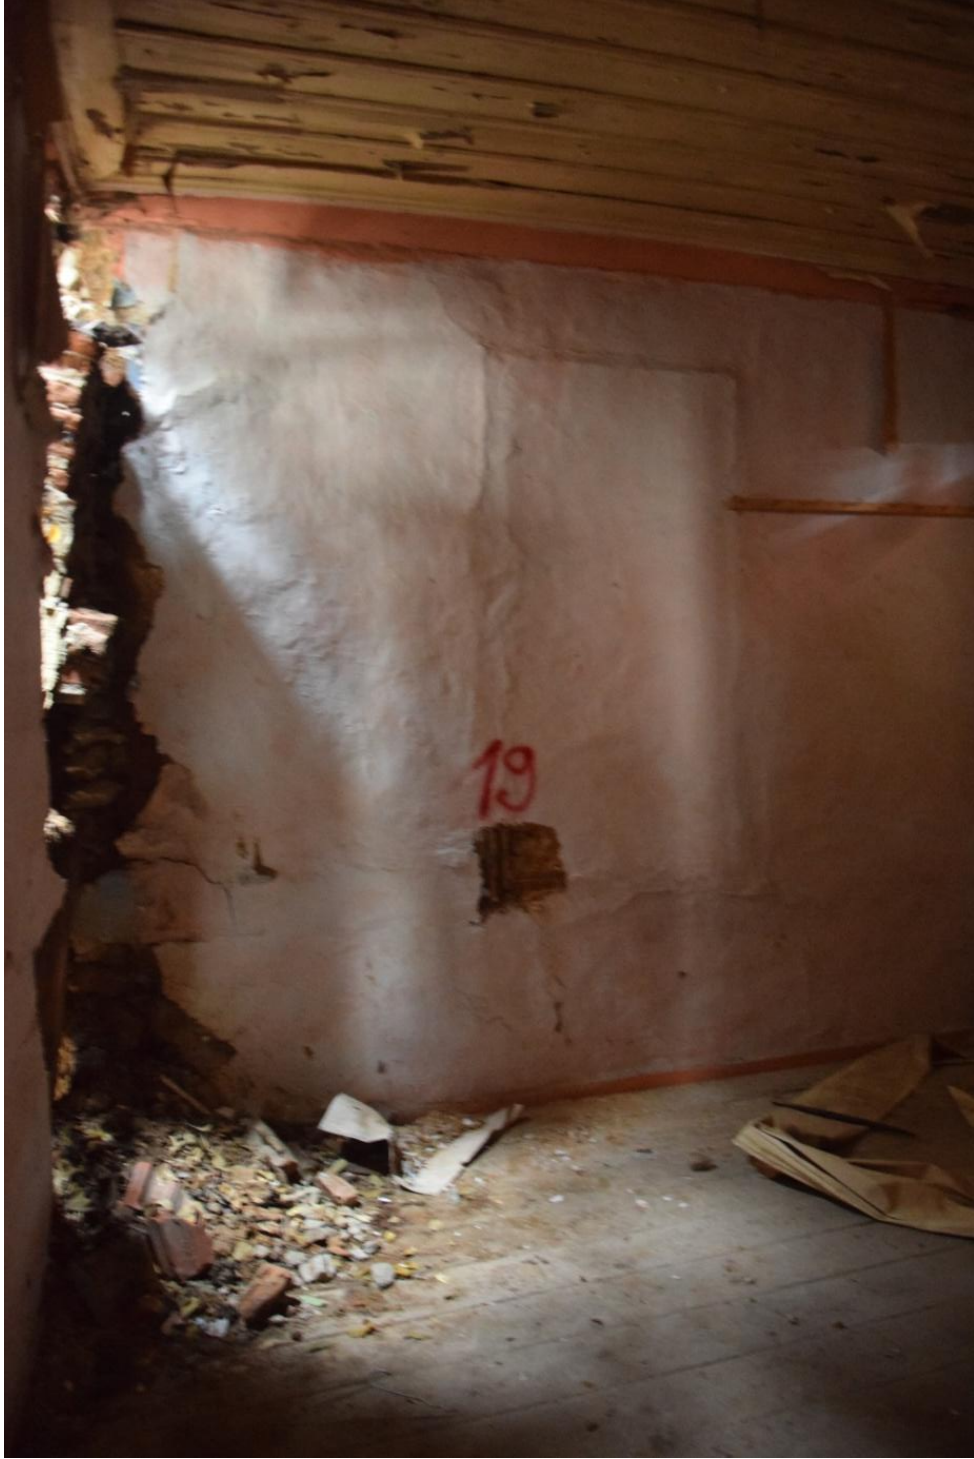
Fotoğraf 32

Oda Z07'de yapılan 19 numaralı raspa pencere izine ulaşmak amacıyla açılmıştır. (Çizim 5, F.32) Yaklaşık 30x30 cm ölçüsünde bir raspadır. Burada açılan raspada pencere izine rastlanmıştır.(F.33) Bütünde baktığımızda ise duvarda pencere aksı boyunca sıvada şişme görülmektedir.
