**EDİRNE İLİ, UZUNKÖPRÜ İLÇESİ,  
MURADIYE CAMİİ MAHALLESİ  
34 PAFTA, 97 ADA, 6 PARSELDE  
YER ALAN KONUTTA (PAPAZ EVİ)**

**22.11.2018 TARİHİNDE YAPILAN RASPAYA AİT RAPOR**

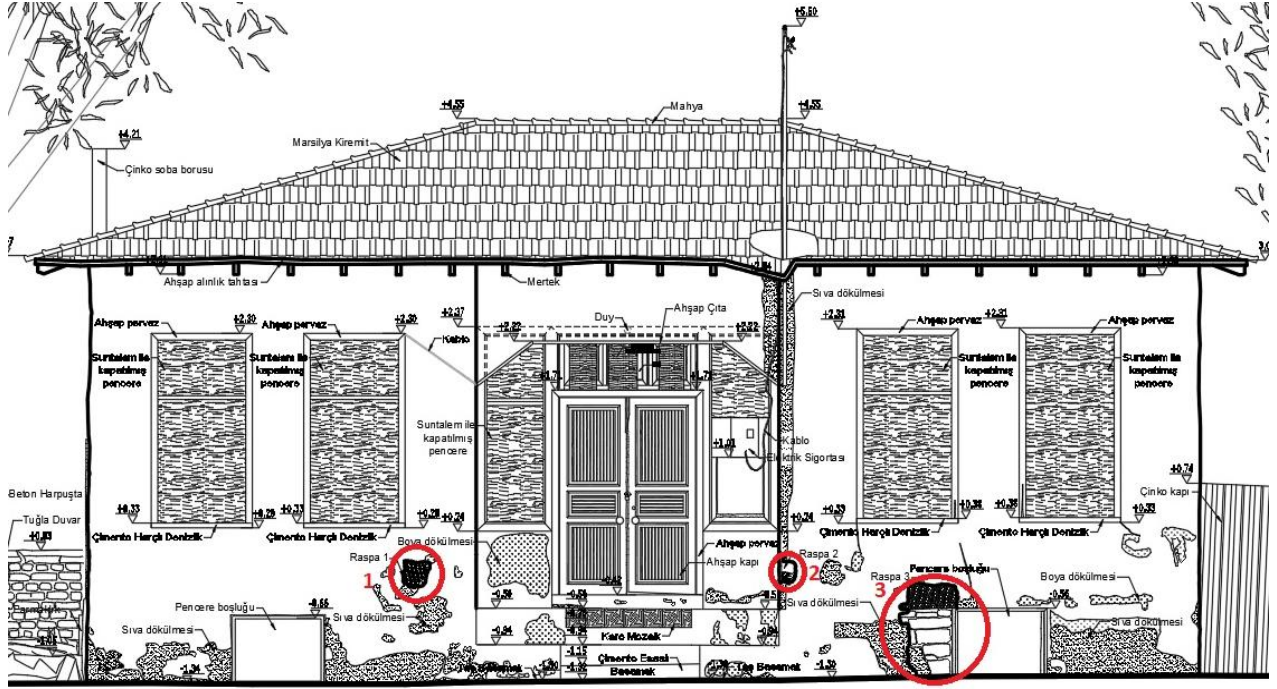
Çizim 1 - Ön Cephe

1 numaralı raspa yapının ön cephesinde üst kat penceresinin altında yapılmıştır. (Çizim 1, F.1) Yaklaşık 25x25 cm ölçüsünde bir raspadır. Bu raspa ahşap kaplama arayışıyla yapılmıştır. Öncelikle çimento sıva izine rastlanmıştır. Çimento sıvanın altında metal file ortaya çıkmıştır. Daha sonra yapıya ait ahşap karkas ve dolgu malzemesine ulaşılmıştır.(F.2)

2 numaralı raspa yapının ön cephesinde girişin sağında bulunmaktadır.(Çizim 1,F.3) Yaklaşık 20x20 cm ölçüsünde bir raspadır. Öncelikle çimento sıvaya ve metal fileye rastlanmıştır. Daha sonra yapının ahşap dikmesi ortaya çıkmıştır. Ahşap dikmenin üzerinde çiviler bulunmaktadır. Bu raspa ahşap kaplama arayışıyla yapılmıştır. Ahşap kaplama bulunamamıştır. (F.4)

3 numaralı raspa yapının ön cephesinde girişin sağında bulunmaktadır.(Çizim 1,F.5) Yaklaşık 40x80 cm ölçüsünde bir raspadır. Kat izinin yukarısında çimento sıva ve metal file ile kapatılmış kısımda ahşap strüktür ve dolguya rastlanılmıştır. Bodrum katta ise moloz taş duvara ulaşılmıştır. Bu nedenle restitüsyon çalışmasında cephede taş doku gösterilmiştir. Bu raspa sonucu, taş doku yapıdan gelen izlerle desteklenmiştir. (F.5)

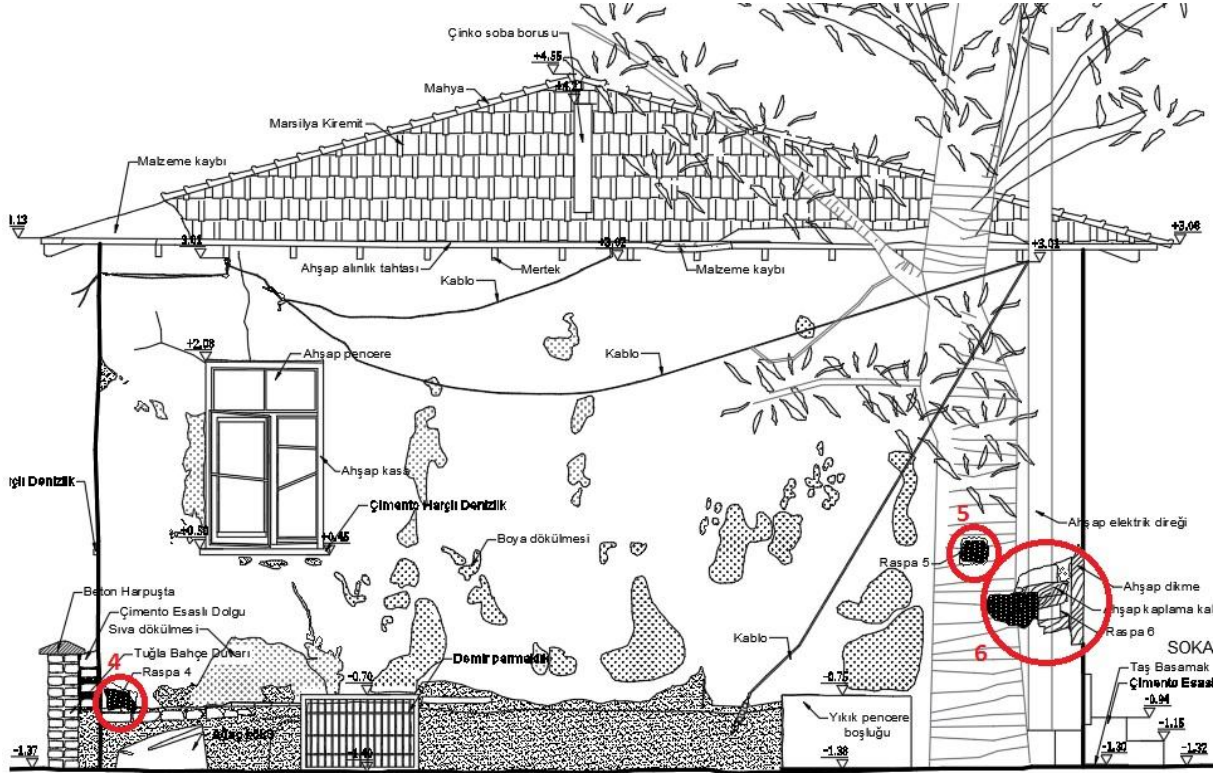
Çizim 2 - Sol Yan Cephe

4 numaralı raspa yapının sol yan cephesinde bulunmaktadır.(Çizim 2, F.6) Yaklaşık 30x20 cm ölçüsünde bir raspadır. Kat izinin yukarısında çimento sıva ve metal file ile kapatılmış kısımda ahşap strüktür ve dolguya rastlanılmıştır. Bodrum katta ise moloz taş duvar gözükmemektedir. (F.7)

5 numaralı raspa yapının sol yan cephesinde bulunmaktadır.(Çizim 2, F.8) Yaklaşık 25x20 cm ölçüsünde bir raspadır. Kat izinin yukarısında çimento sıva ve metal file ile kapatılmış kısımda ahşap karkas arası dolguya rastlanılmıştır. (F.9) Bu raspa pencere izine rastlamak amacıyla açılmıştır. Ancak herhangi bir ize ulaşılammıştır.

6 numaralı raspa yapının sol yan cephesinde bulunmaktadır.(Çizim 2, F.8) Yaklaşık 40x40 cm ölçüsünde bir raspadır. Kat izinin yukarısında çimento sıva ve metal file ile kapatılmış kısımda ahşap karkas arası dolguya rastlanılmıştır. Bu raspa ahşap kaplamaya ulaşmak amacıyla yapılmıştır. Kat izinden yukarıda üç parça kaplama bulunmuştur. (F.10) Bu kaplamalar girişte pencere üstünde bulunan kaplamaların detayıyla benzerdir. Restitüsyon çalışmasında cephede gösterilen ahşap kaplamalar bu detayda belirlenmiştir.

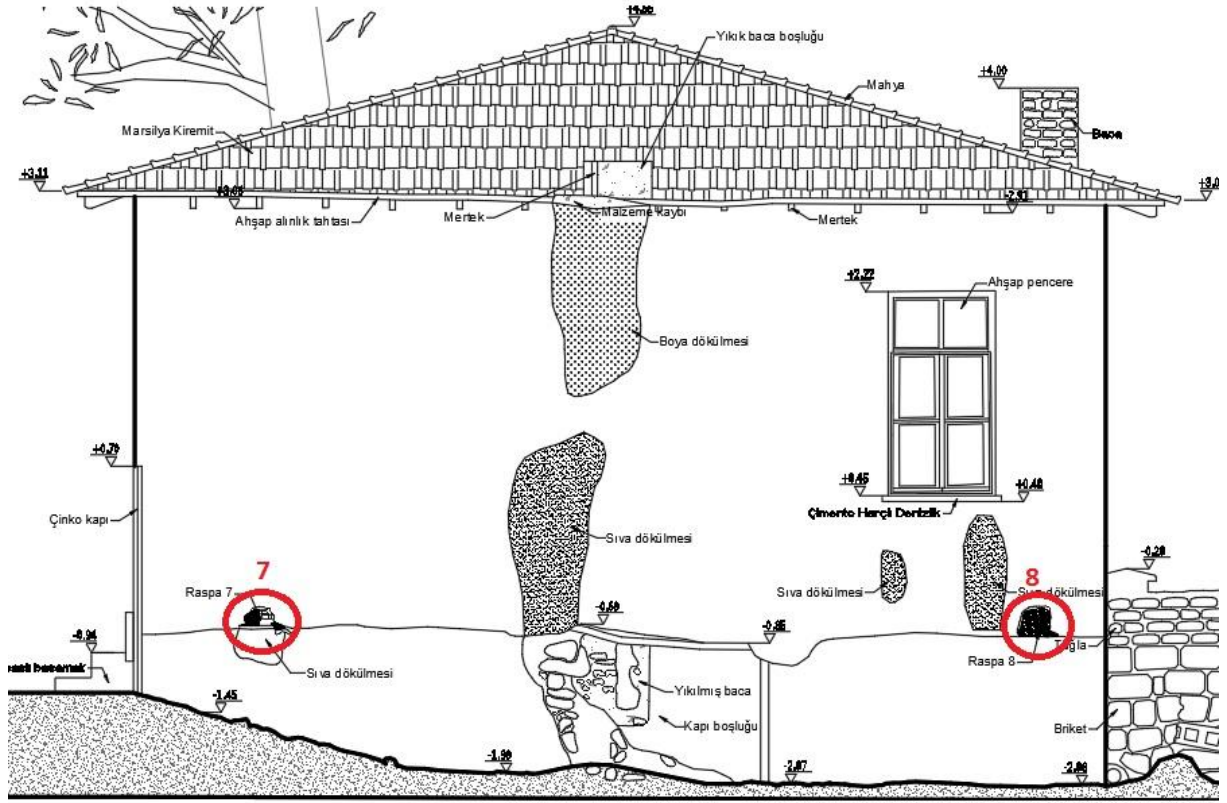
Çizim 3 - Sağ Yan Cephe

7 numaralı raspa yapının sağ yan cephesinde bulunmaktadır.(Çizim 3, F.11) Yaklaşık 30x20 cm ölçüsünde bir raspadır. Kat izinin yukarısında çimento sıva ve metal file ile kapatılmış kısımda ahşap karkas ve dolguya rastlanılmıştır. Bu raspa ahşap kaplamaya ulaşmak amacıyla yapılmıştır. Ahşap kaplama yoktur.(F.12)

8 numaralı raspa yapının sağı yan cephesinde bulunmaktadır.(Çizim 3, F.13) Yaklaşık 30x25 cm ölçüsünde bir raspadır. Kat izinin yukarısında çimento sıva ve metal file ile kapatılmış kısımda ahşap karkas ve dolguya rastlanılmıştır. Bu raspa ahşap kaplamaya ulaşmak amacıyla yapılmıştır. Ahşap kaplama yoktur. Ancak ahşap karkas üzerinde bolca çivi mevcuttur.(F.14)

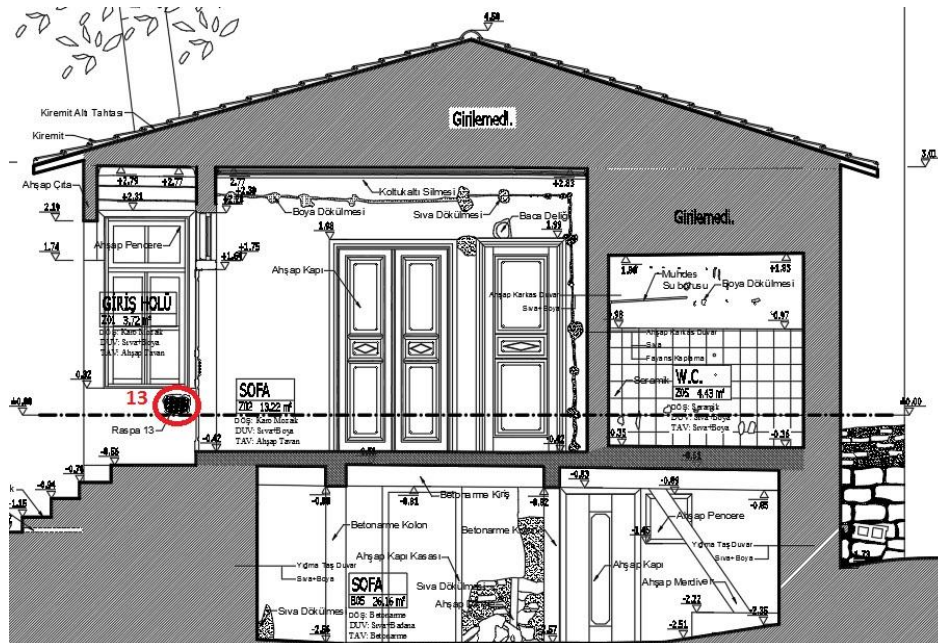
Çizim 6 - A'-A' Kesiti

Giriş holünün solunda yer alan pencerenin altında yapılan raspa ahşap kaplama izine ulaşmak amacıyla yapılmıştır. (Çizim 6, F.22) Yaklaşık 25x20 cm ölçüsünde bir raspadır. 13 numaralı raspada çimento sıva kaldırılınca metal file ve ahşap karkas ile dolguya rastlanmıştır. Ahşap kaplamaya ulaşılammıştır. (F.23)

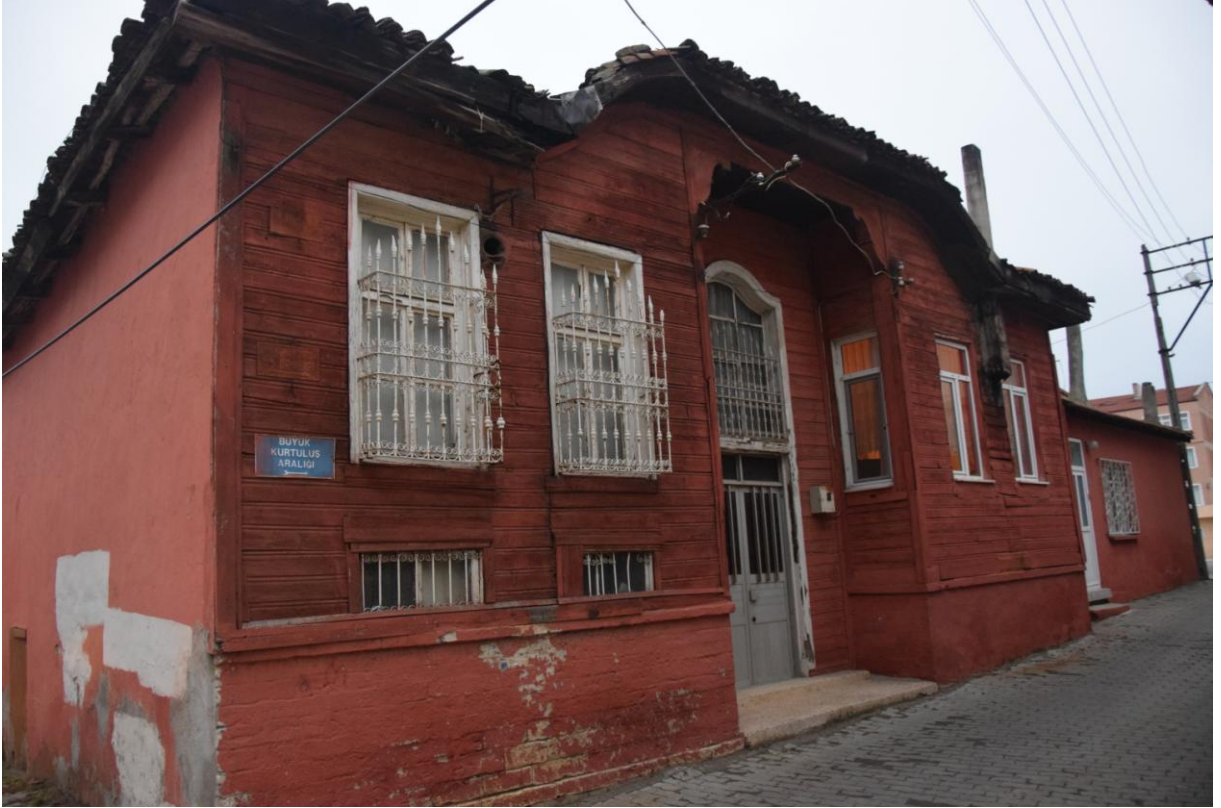
Örnek 1-Uzunköprü'de bulunan geleneksel konut örneği

Restitüsyon kararlarını desteklemek amacıyla yapılan 19 adet raspa sonucunda mevcutta olmayan ancak izine ulaşılan 4 adet pencerenin ikisi bodrum kat arka cephede, biri normal kat sağ yan cephede, biri de arka cephede bulunmaktadır. Ayrıca cephede yapılan ahşap kaplamaya da 6 numaralı raspa sonucunda ulaşılmıştır. Giriş holünün pencerelerin üzerinde bulunan ahşap kaplamalar ise üzerleri sıvanmamış vaziyettedir ve cephe kaplamasına ışık tutmaktadır. Aynı zamanda bu bölgede yer alan diğer yapı örnekleri aşağıda sıralanmıştır. Cephede yapıdan gelen izlerle verilen taş ve ahşap doku kararı bölgenin geleneksel kimliğine de katkıda bulunacağı göz önünde bulundurulmuştur.(Ö.1,Ö.2,Ö.3,Ö.4)
